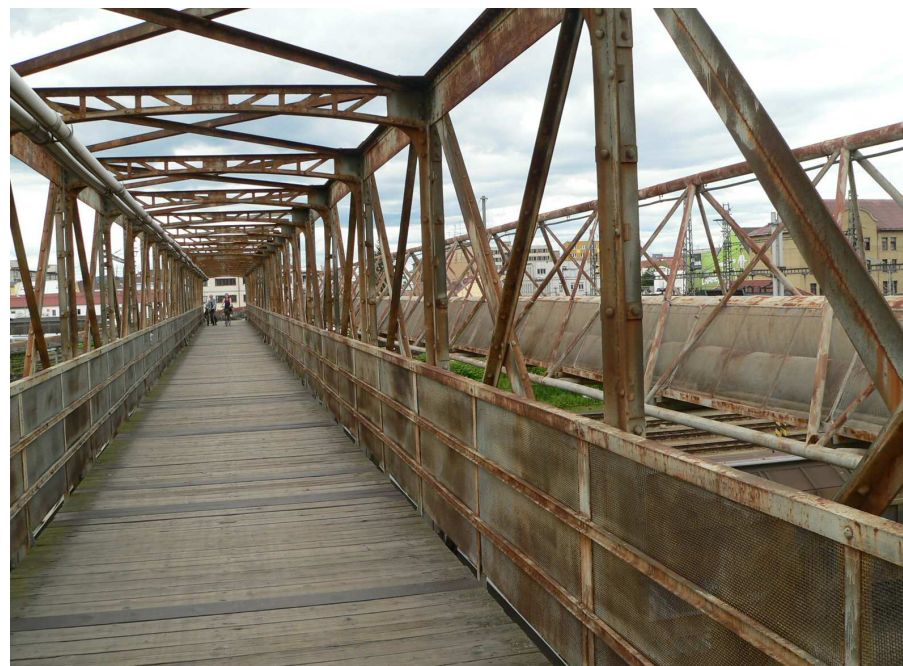
4 - Povrchová koroze nosné konstrukce

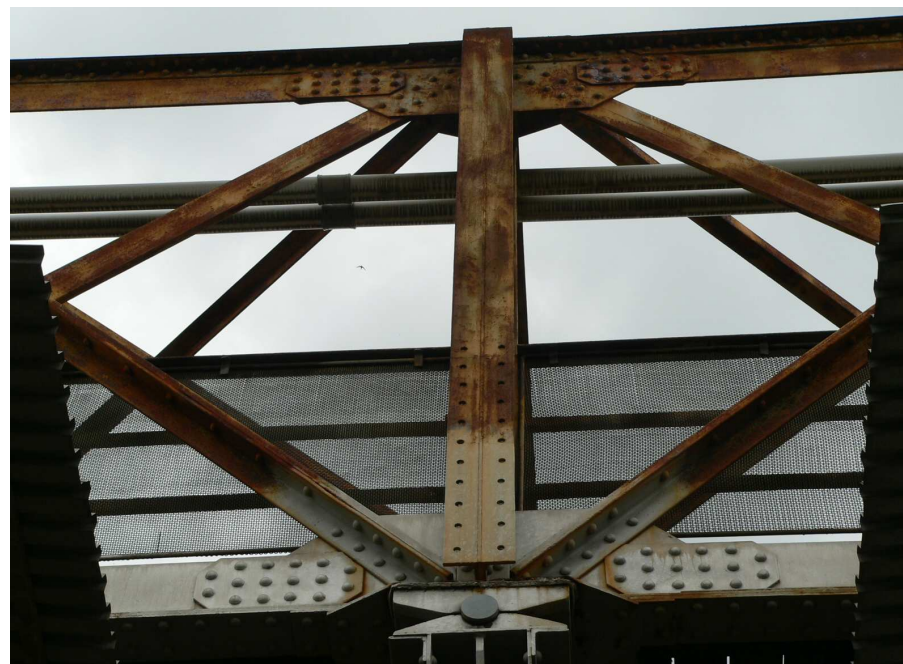
6 - Úroveň opravy z roku 2003

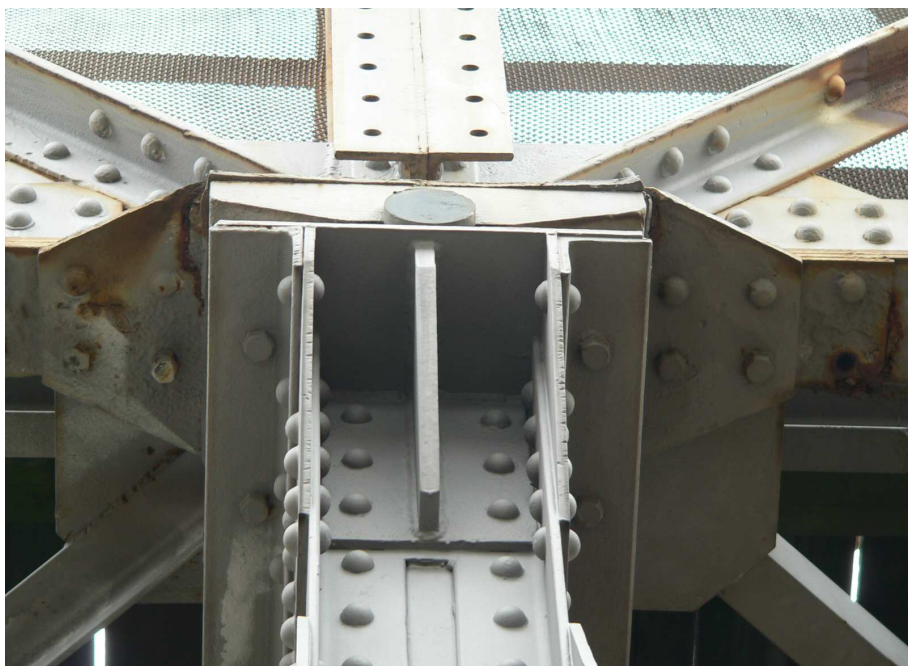
7 - Koroze spodní části NK opravované v roce 2003

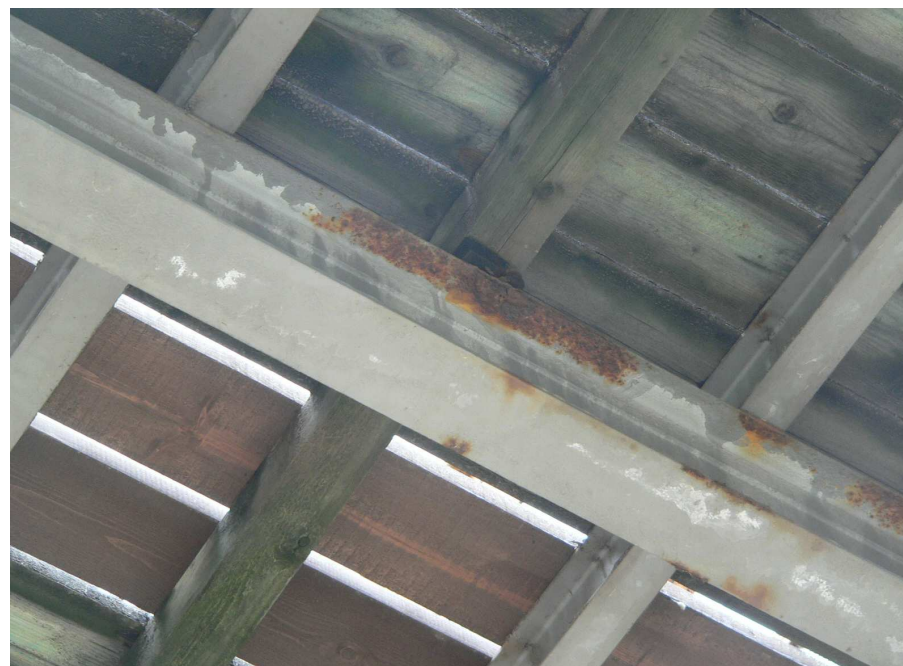
8 - Dtto foto 7 - příčník

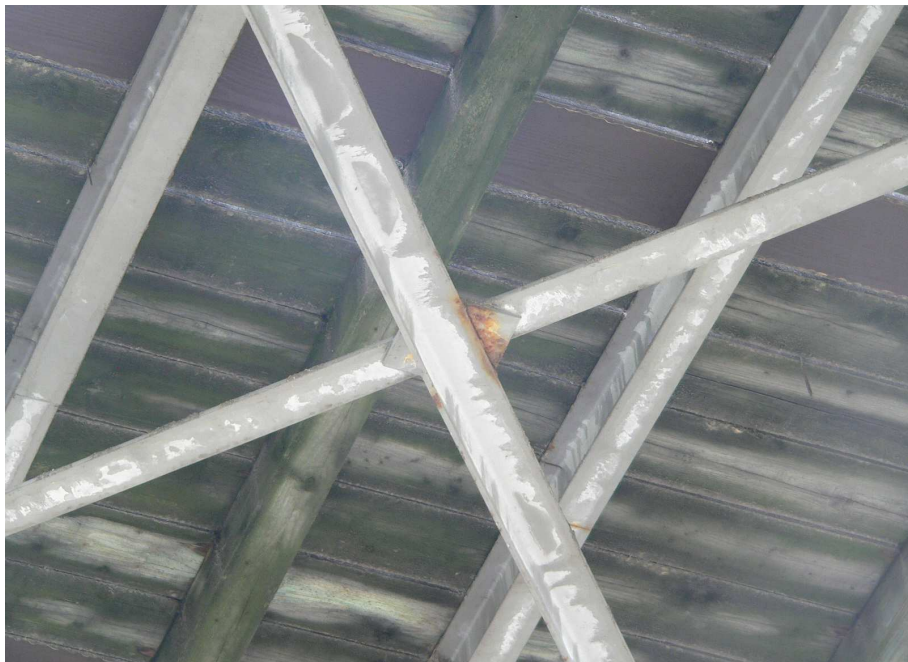
9 - Dtto foto 7 - zavětrování

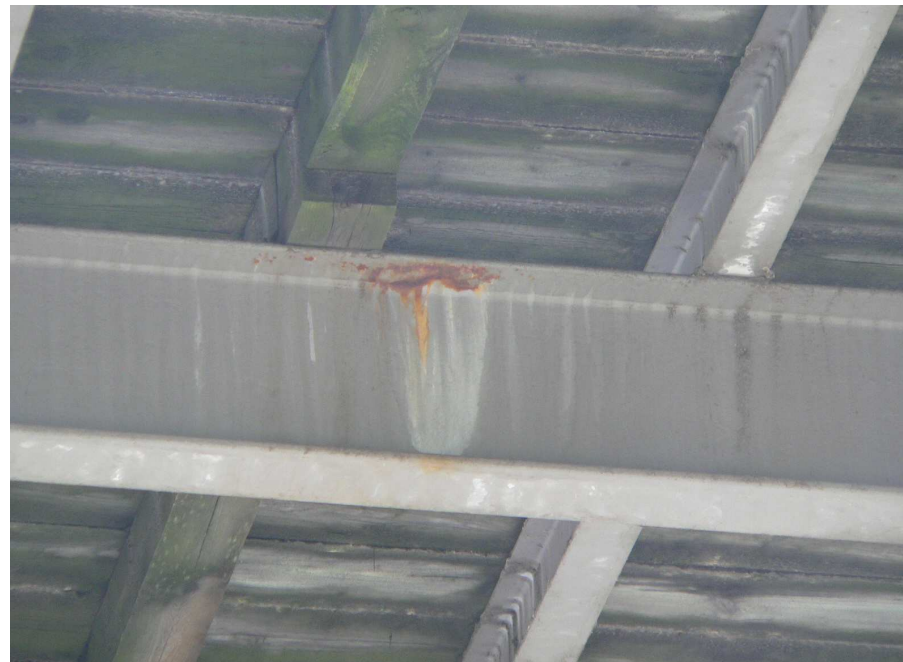
10 - Dtto foto 8

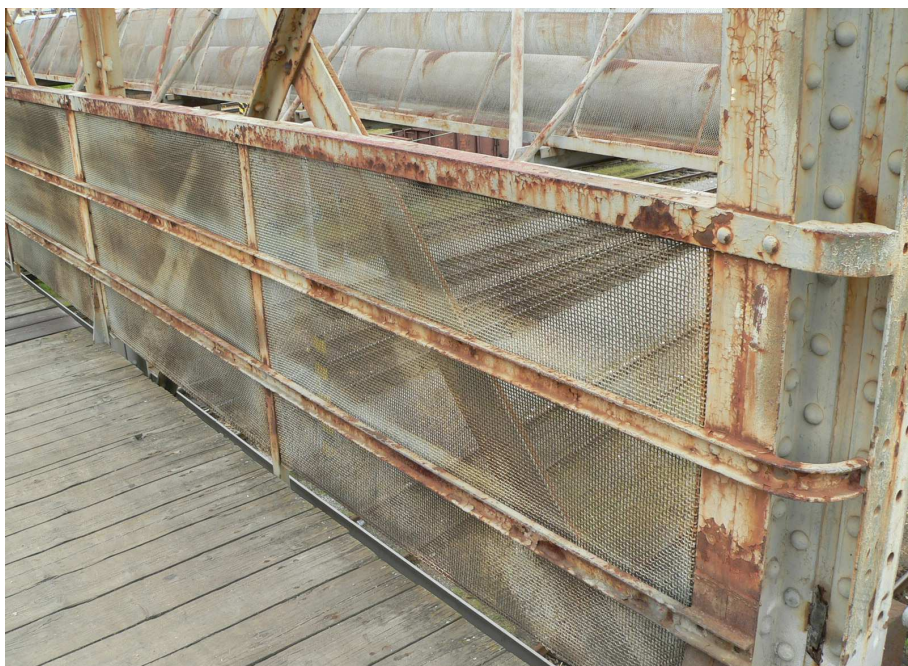
11 - Koroze zábradlí

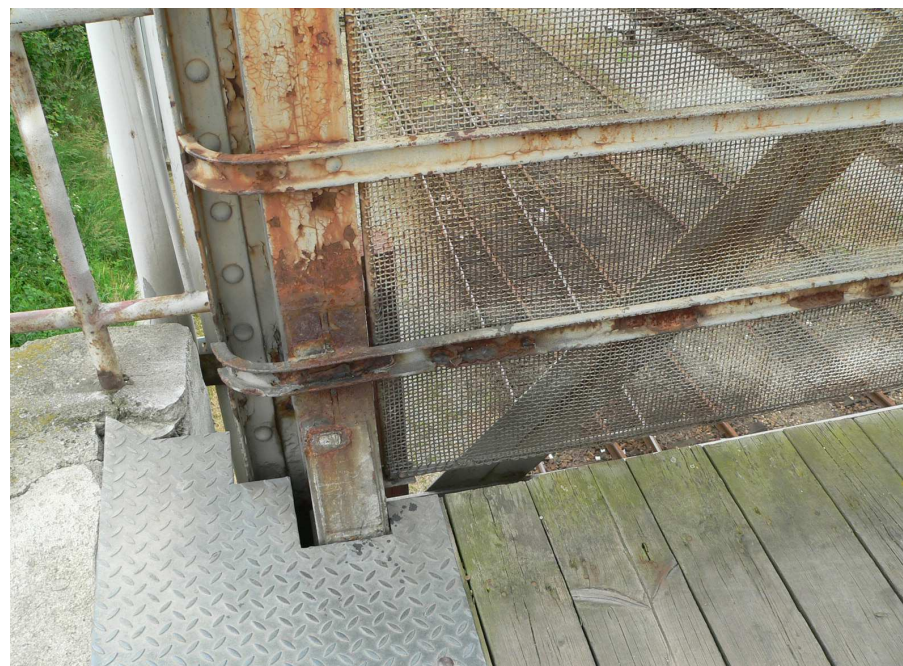
12 - Detail osazení výplně zábradlí

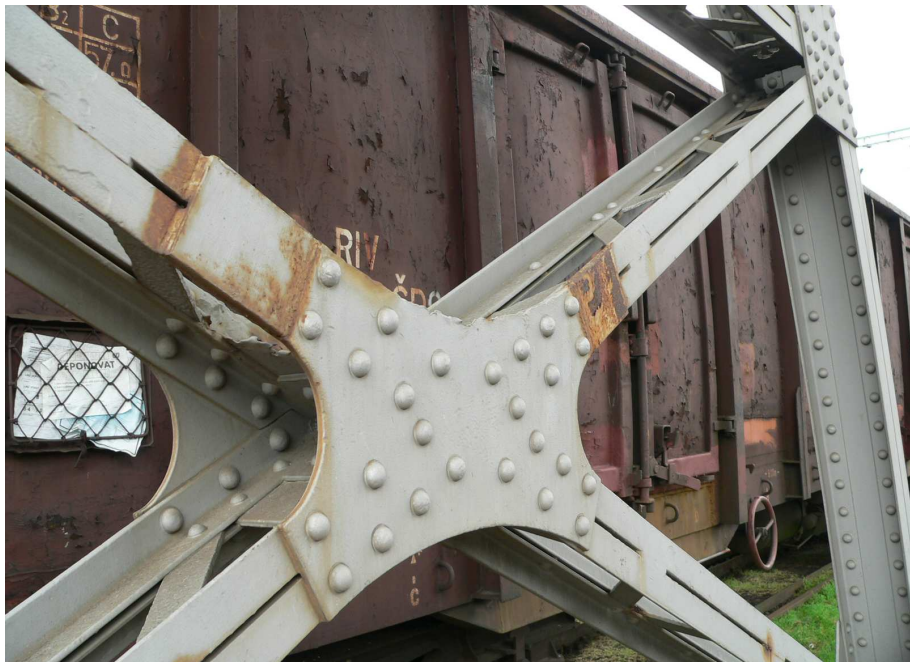
13 - Koroze střední podpěry

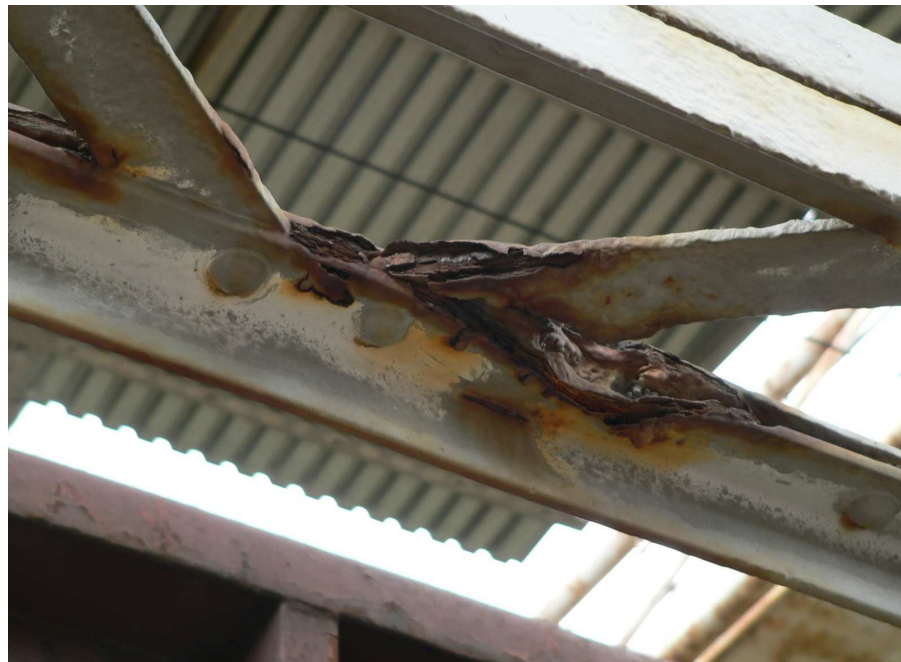
14 - Dtto foto 13, detail

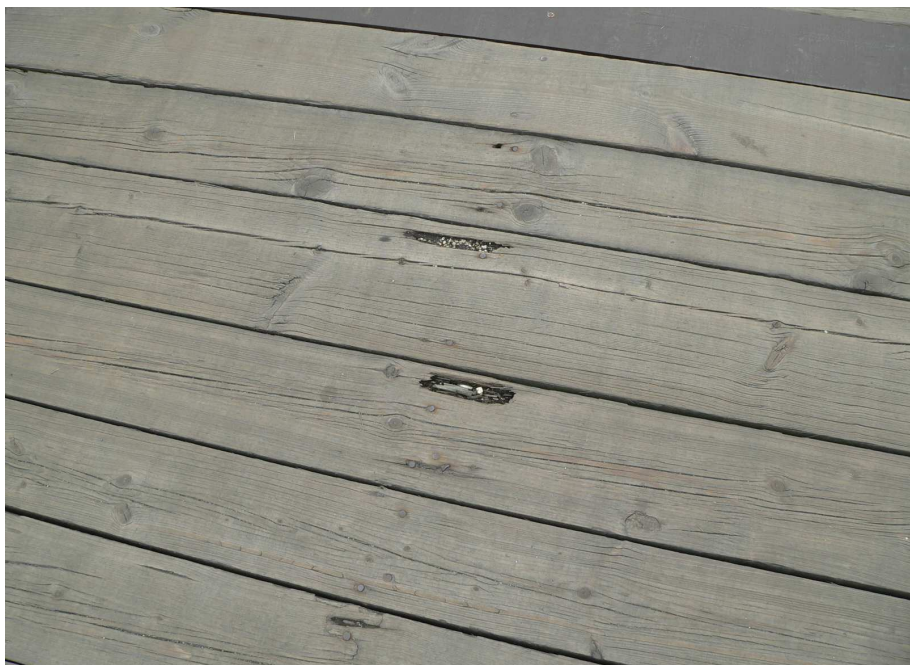
15 - Poškozené fošny mostovky

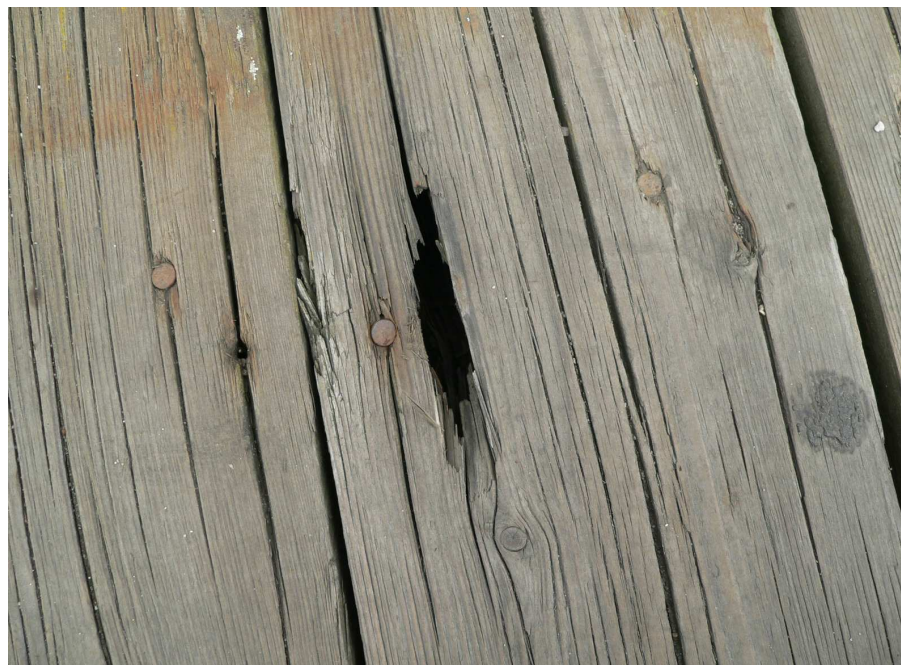
16 - Dtto foto 15, detail
